Hej Thomas Oest og Thomas Jakobsen

mandag 9/9 2013

Jeg har en del billeder fra åen i søndags på kanoturen, som jeg synes I bør se. Der er propper og indsnævringer adskillige steder, hvilket har en stor bremsende effekt på vandet. Billederne taler for sig selv. Synd at I fra administrationens side ikke havde mulighed for at deltage på turen. Det havde givet en rigtig god fornemmelse af hvad det er Vandløbslauget for Værebros Å påpeger.

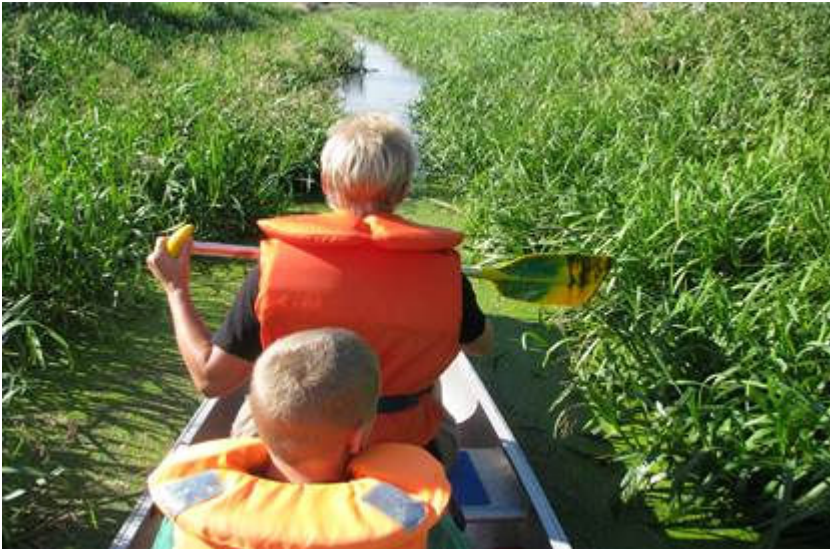
Midt i mellem Snydebro og Sørup Renden er åen næsten vokset sammen. Strømrrende burde være 180 cm.

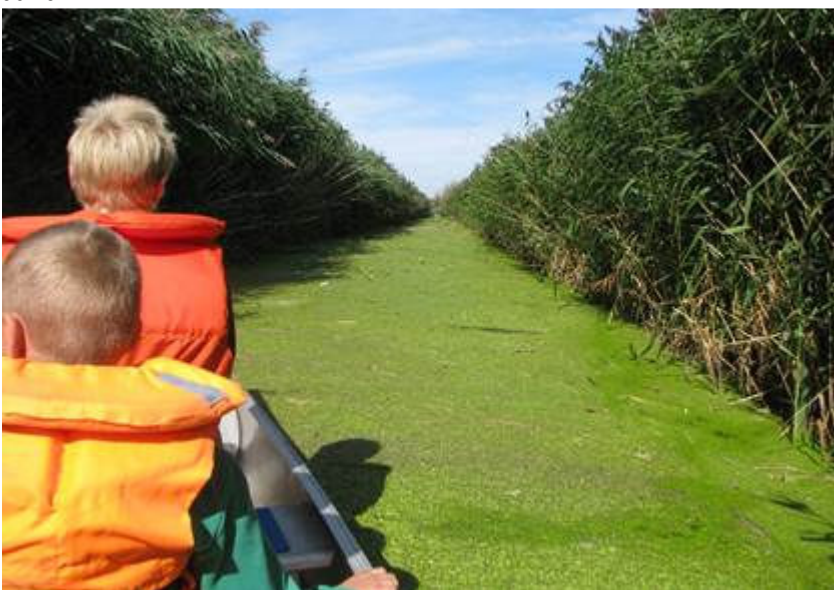
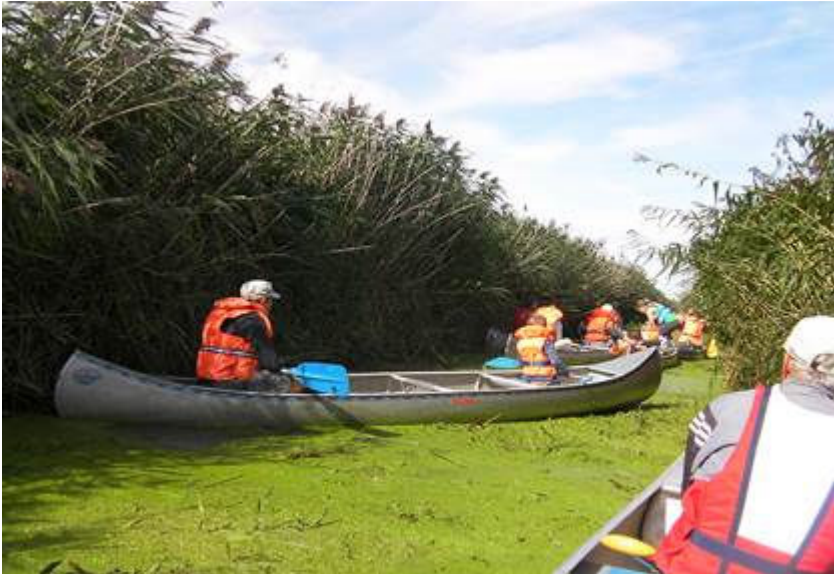
Ved Løje sø sidder der en grødeprop på ca. 100 meters længder. Åen er her tyk af rådden grøde og vandet står fuldstændig stille. Kanoerne sad ganske enkelt fast i grøden. Uheldigt sted da åen her har meget blød i bund.

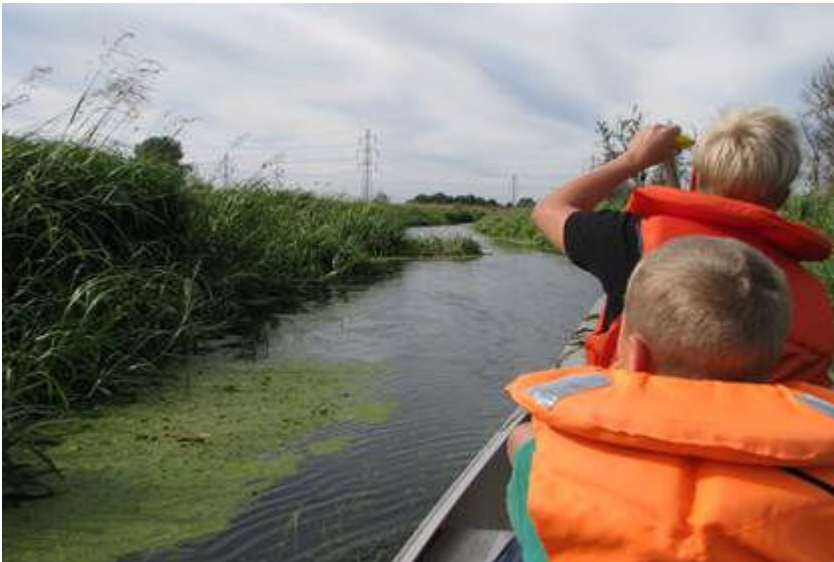
Lidt før Stenløse Å er åen indsnævret til halv bredde. Strømrønde burde være 350 cm.

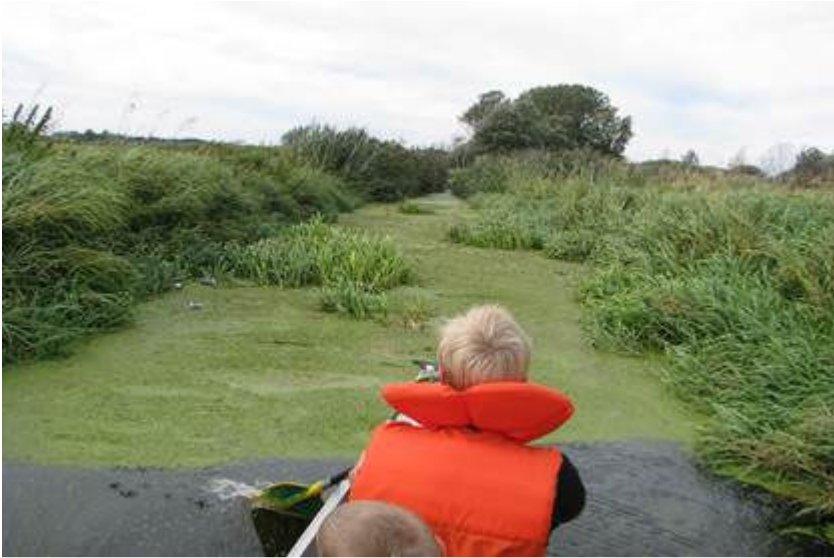
Imellem Stenløse Broen og Lindendalsvej er der en prop på ca. 50-70 meters længde og ingen bevægelse i vandet. Strømrønde burde være 350 cm.

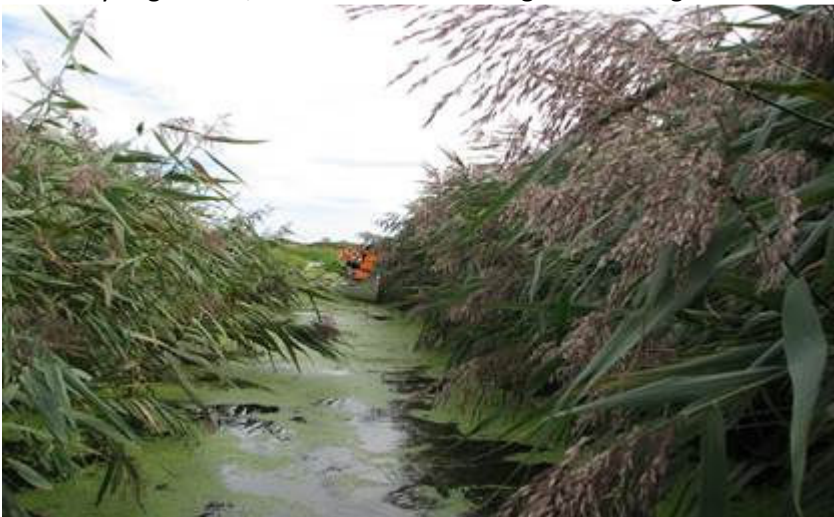
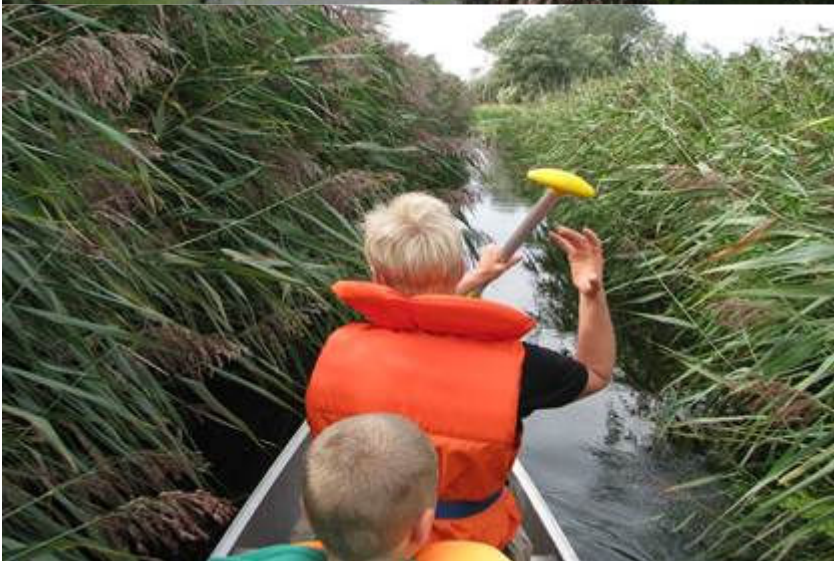
Lidt før Lindendalsvej ser åen således ud. Høj vandstand. Svært at se der skulle være skåret sider her og det er ikke ny vegetation, som er kommet efter grødeskæringen. Strømrrende burde være 350 cm.

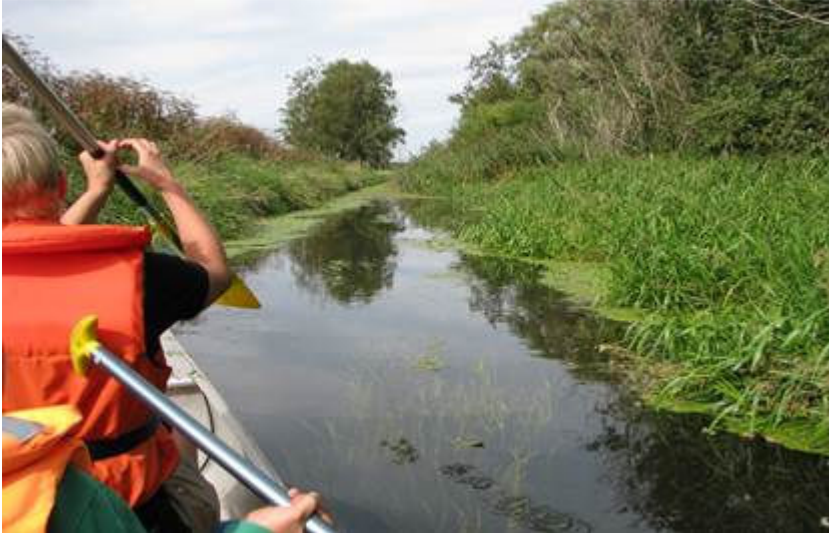
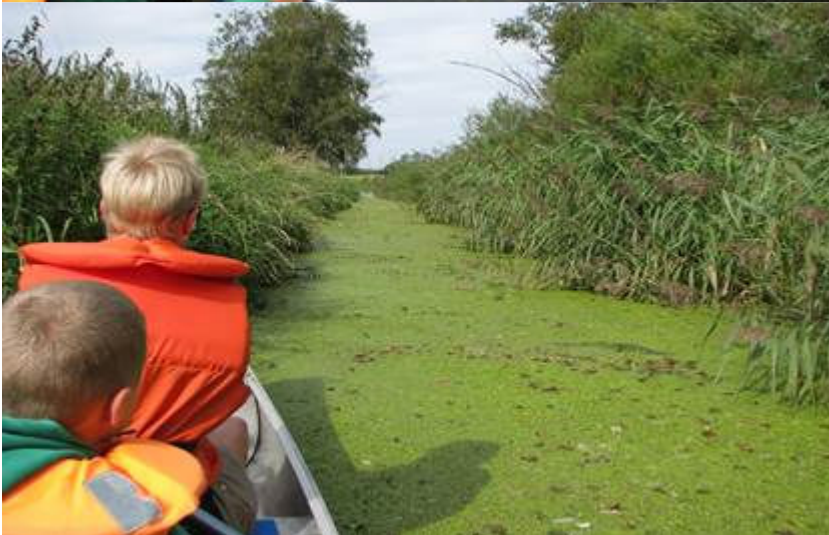
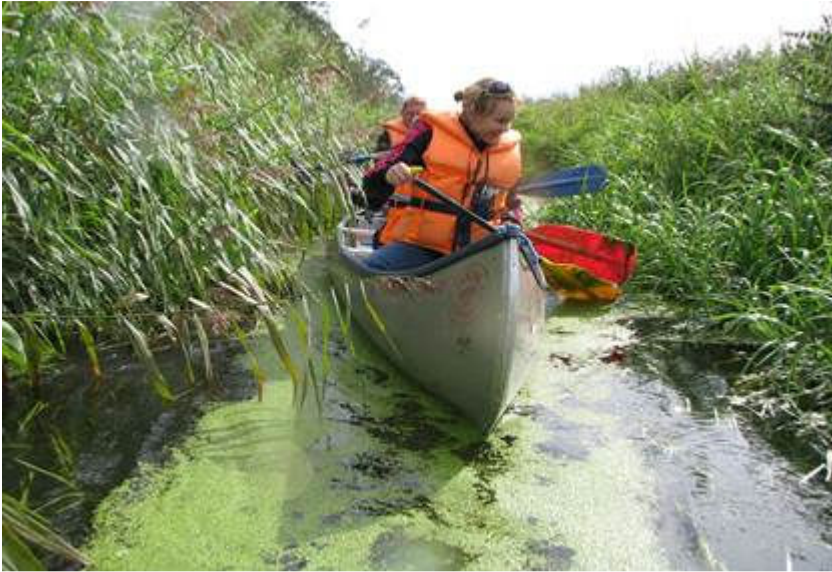
Efter Lidendalsvej på vej mod golfbanen. Prop igen og kraftigt indsnævret. Der ikke skåret sidevegetation. Tydeligt at se at vandet bremses og er stillestående. Stadig høj vandstand på trods af østenvind. Strømrænde burde være 350 cm.

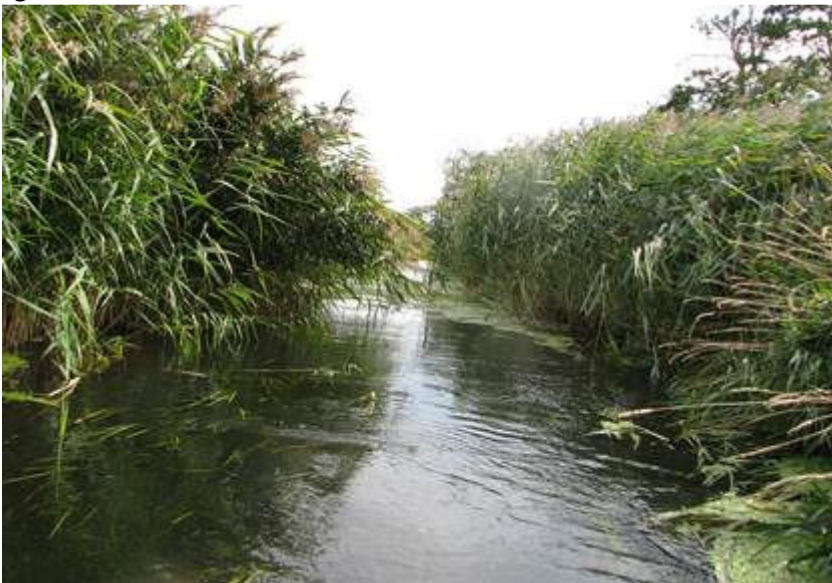
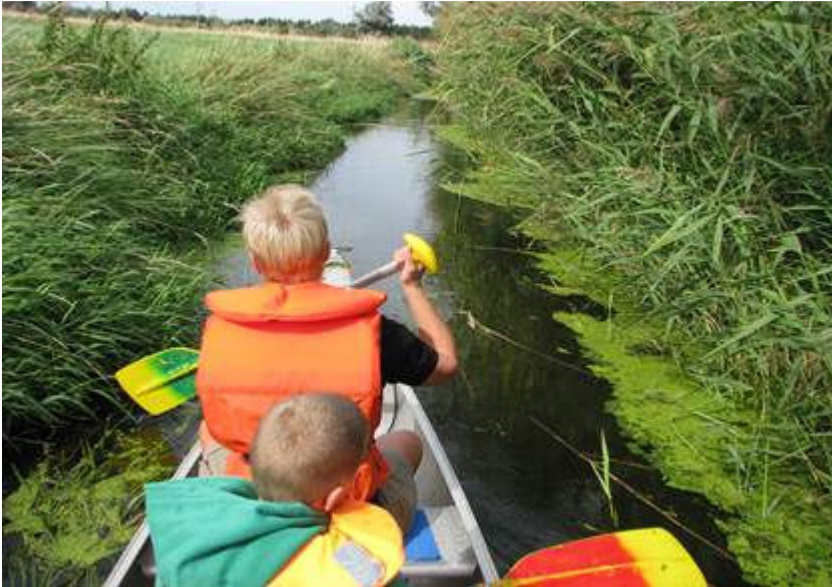
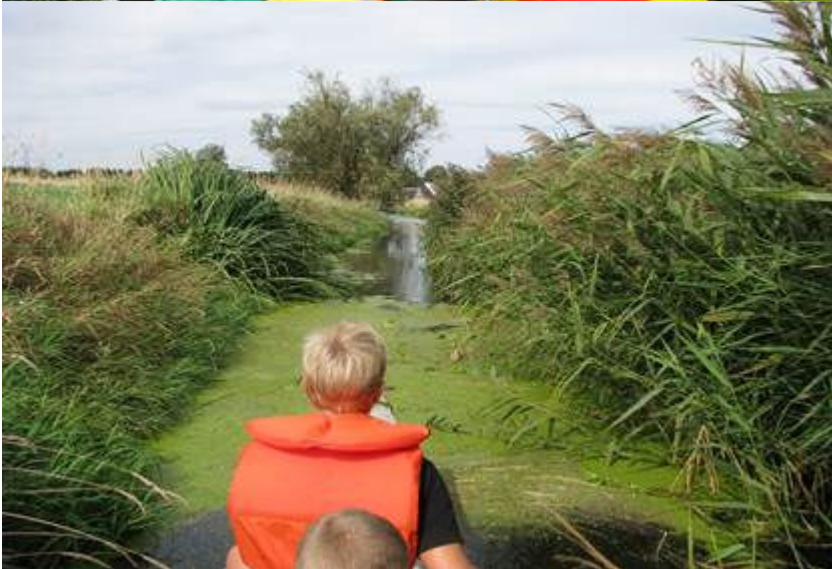
Så er golfbanen passeret og vi er på vej imod A6. Der ikke skåret af brinkvegetationen som lægger sig ned og bremser vandet. Strømrrende burde være 350 cm.

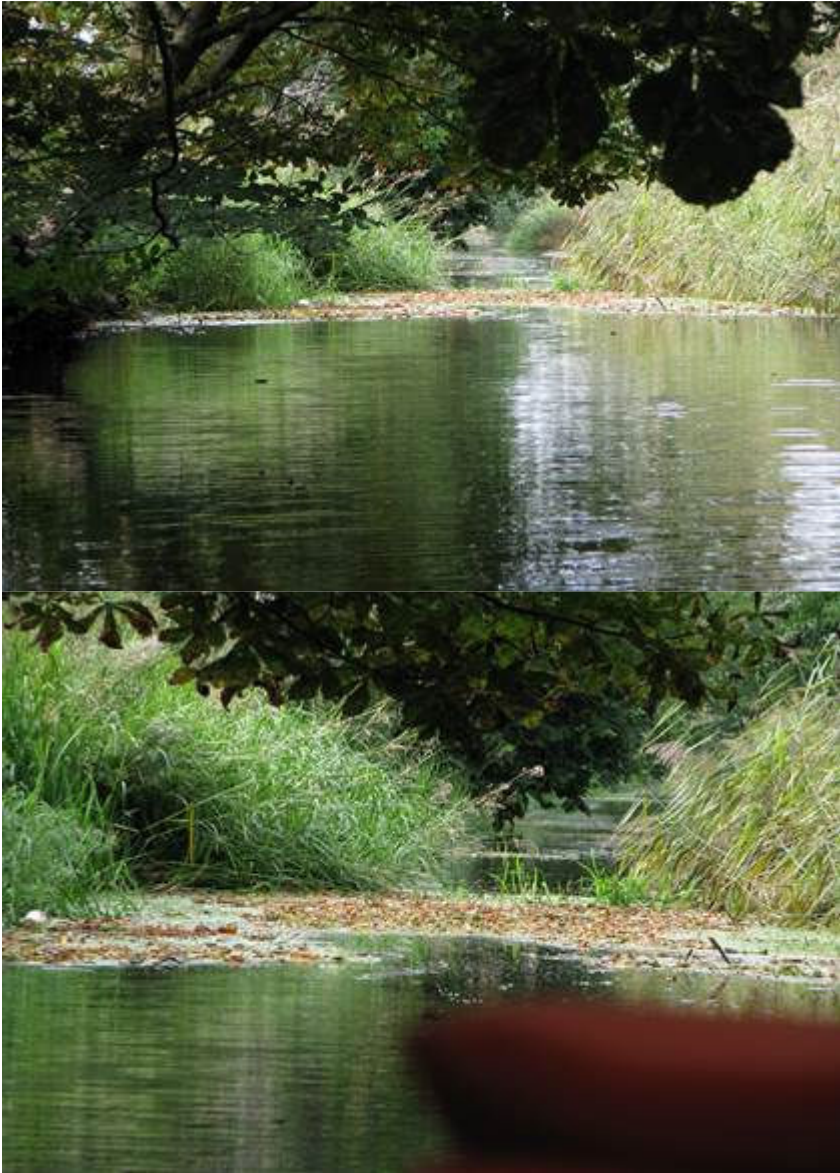
Så har vi netop passeret A6. Indsnævring og lille prop. Strømrønde burde være 350 cm og 400 cm ved skæring i september.

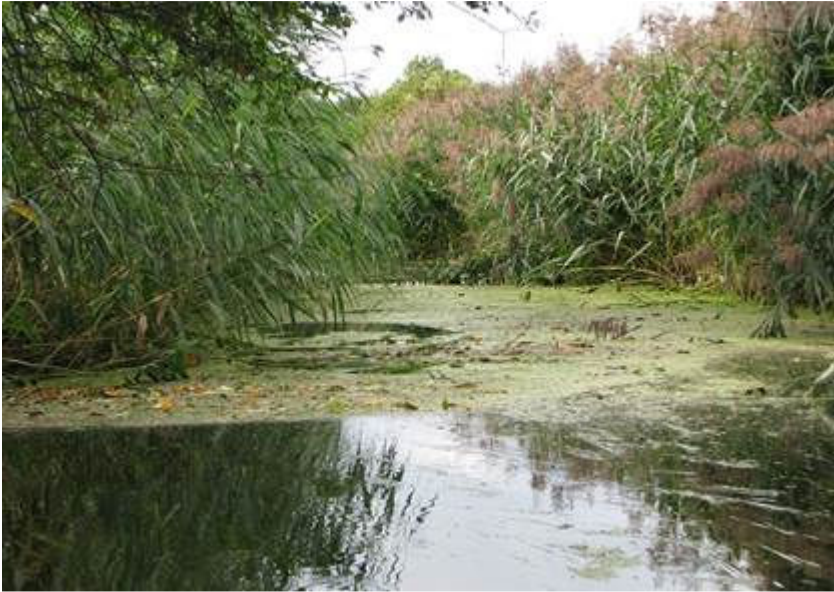
Vi nærmer os Jyllinge Nordmark. Ingen sidevegetation skåret. Tydeligt at se hvordan vandet bremses. Strømrønde burde være 350 cm og 600 cm ved skæring i september.

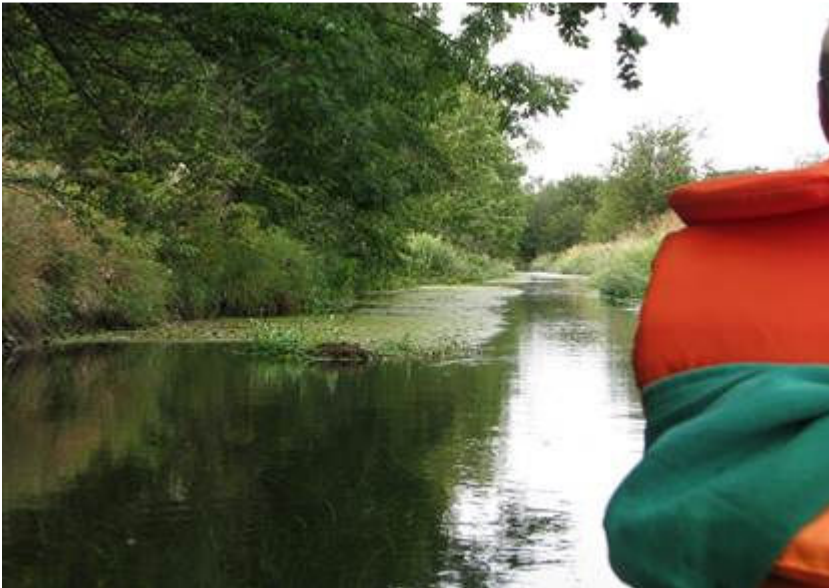
I gennem Jyllinge Nordmark skæres kun i den ene side af vandløbet ved 1. og 2. grødeskæring. Lav vandstand. Ved sidste grødeskæring skal strømrøden være 600 cm.

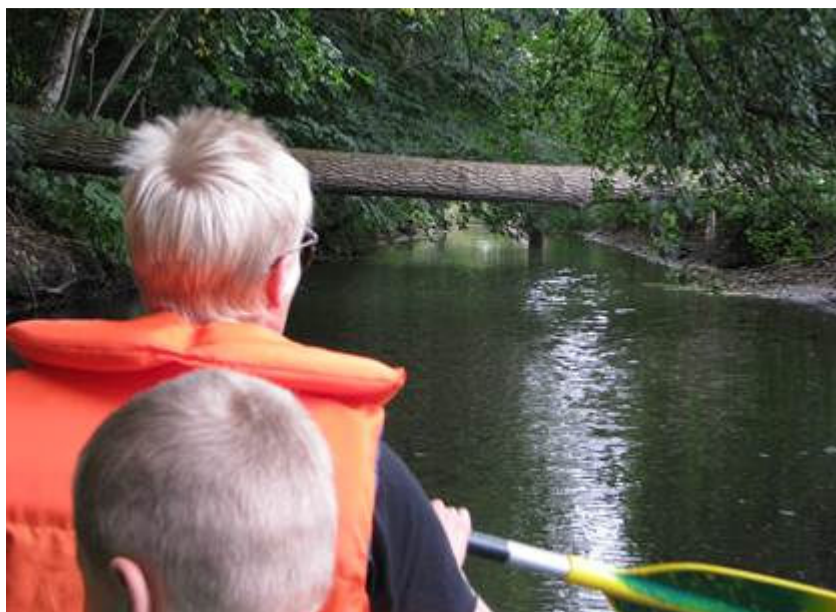
Bemærk den lave vandstand i Jyllinge Nordmark. For øvrigt et væltet træ
